CNCは顕微鏡手芸に使えるか(穴掘り編)

大塚 康二

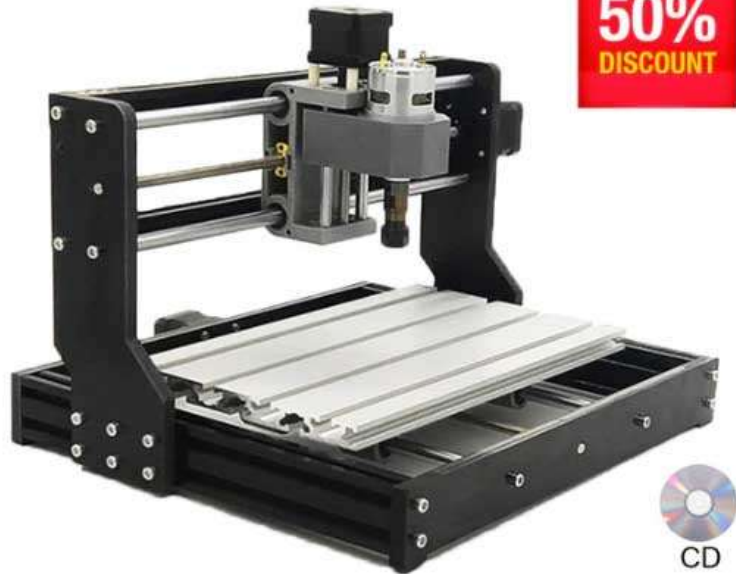
CNC 3018 PRO

安くなりました(しかも最近ではYahoo経由で購入すると3%のポイントもついてくるのです)。ルータ機能に1Wレーザー(ドライフィルム露光に最適な405nm)まで付いて2万円以下です。問題は高密度プリント基板に導入できるか?です。使い方は①ルータで0.15φ~0.20φのスルーホールを開口し、②レーザーでパターン露光を行う。この2点だけです。

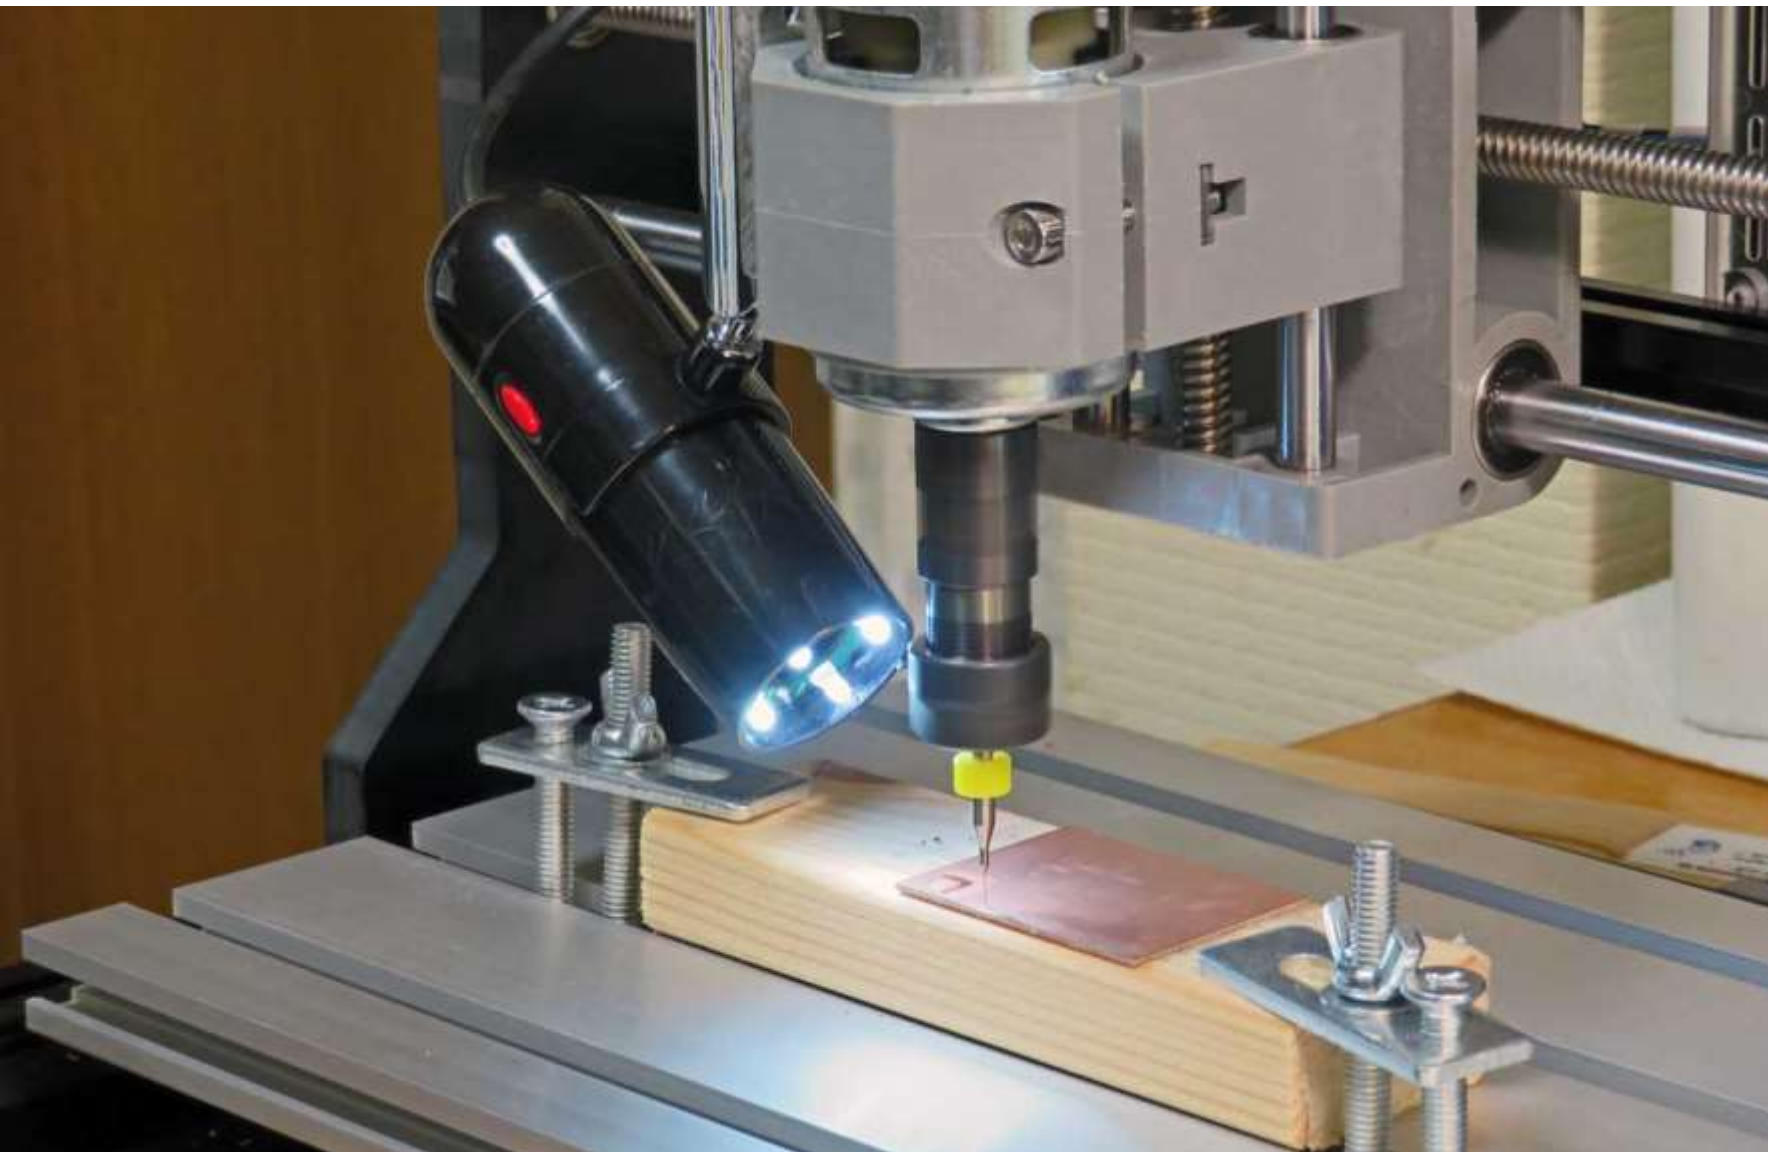
プリント基板に回転しているドリルが接触する時の導通検出を試みましたが、プリント基板での検出は困難でした。ルーペで覗きながらのZ=0.000をセットするのは危険なので、余っている顕微鏡カメラをZ軸に取り付けました。接続は1/4インチのネジとなっているので、6tのアルミ板に沢山の1/4インチネジ穴を付けた板1枚をモータクランプ側面に装着しただけです。この様子を下の写真に示します。カメラの取付によりドリルの刃が折れて飛んでくる時の危険を避けられます。

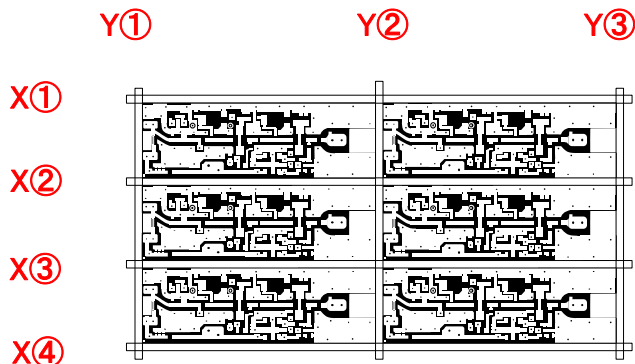
PETに印刷するために準備した図面寸法と、PETに印刷したマスクそれぞれを突き合わせをする。左図が印刷原稿なのでこのスペーサー・バー縦Y①～Y③、横X①～X④の7カ所の図面上の長さ寸法を抽出します。

2倍サイズ図面のスペースだけを左にコピーしてきました。スペース長さとその半分の値を図面上に記入しました。

実際のマスクの測定値(熱収縮で縮んでいる)を黒で記します。これを見てまずおかしいと感じます。

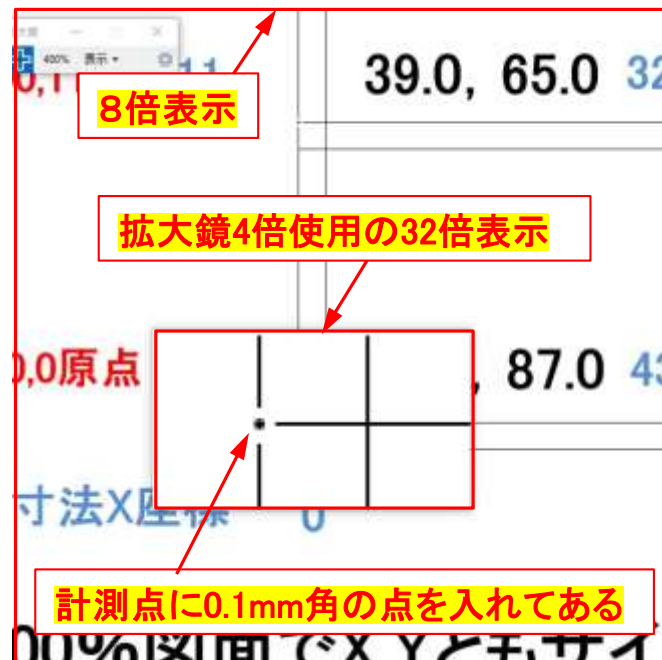
CNCで穴あけした0.8t基板(50x70)の上にPET印刷した原寸マスク(製作した18枚の中の1枚:原寸マスク)を重ねてみたのが左下の写真です。これらには座標位置を明確にするための12カ所の印が仕込んであったのです。実はこの寸法違いマスクには格子状の図面(2ページ前に描いている)について省略していた話があります。2ページ前の2倍図面で説明しますと、4倍表示(8倍に相当)赤枠で示した部分をさらに4倍の拡大鏡を使って32倍相当に表示させた図面が右下の図

です。最新のpptxでは拡大鏡が16倍までズームできますから、この状況からさらに4倍の128倍まで拡大して表示できるのです。つまりCPUが裏で行っている座標数値処理桁数には十分に余裕があるという根拠となります。ただし、それを原寸大に戻した図面だからと言って緻密なプリントができるわけもないので32倍を超す表示での図面描きは無意味です。とは言いつつもブラザ・プリンタの限界点(100 μ m角)を12カ所の測定ポイントを仕込んであったのです。このポイントがプリンターで印刷されなくてもそれに付随するラインのクロスでズレは計測できるようにしてありますので大丈夫です。

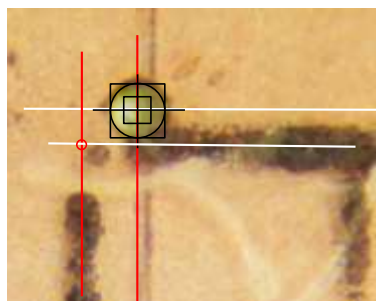
$\Delta \mu\text{m}$
 相差 -145, -205
 原差 **-110**, 85
 座4 (0.0, 32.9)

●縮尺X=100 %, Y=100 % のマスクでの合致性計測

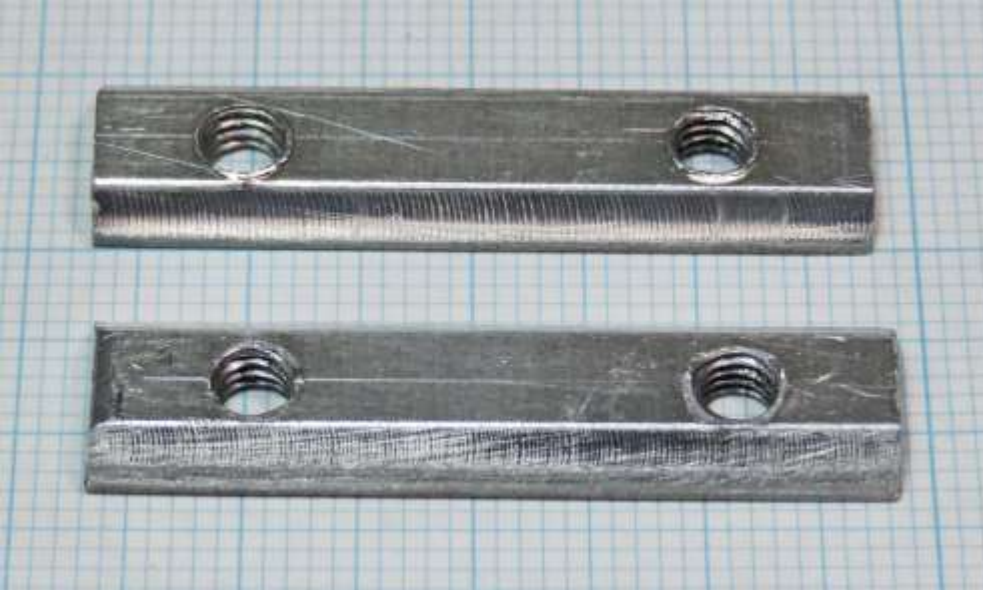
チャンネルの溝に上からはめ込み，法線方向から引っ張ることで溝に引っかかりナットの役目をさせ背板を固定する，2連特殊ナットを2個製作した(左図参照)。

できるだけ引っ掛かり面を多くして強くしたいので，フライス切削後にヤスリで徐々に細くして，最後にパチンとはまり込む(取る時もグリツとなる)手仕上げで製作。材質は硬い50アルミです。

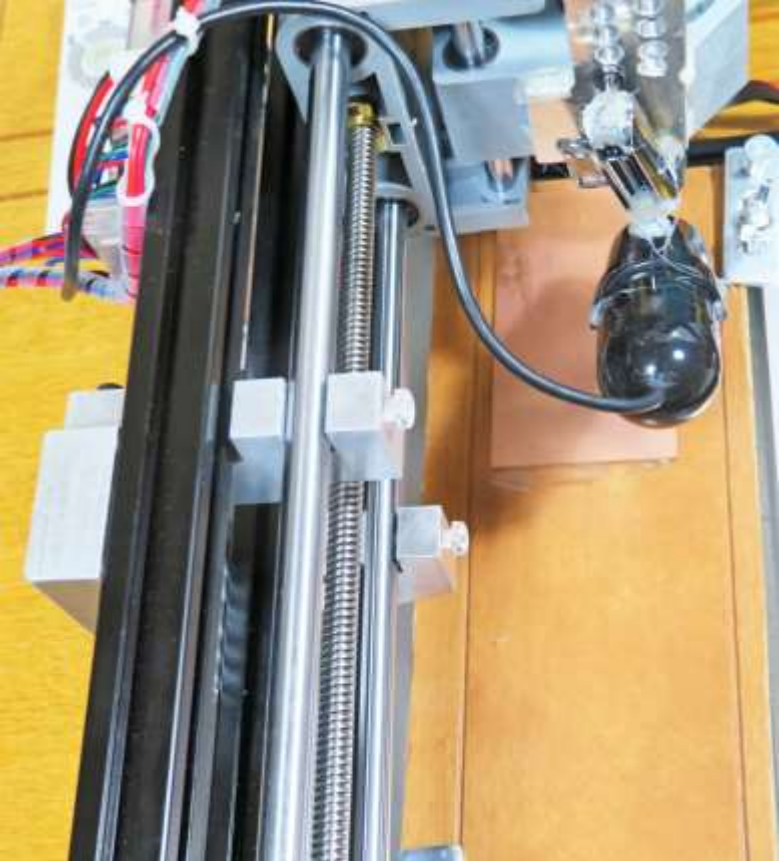
上左写真はX軸を右20mm残して止めた状態です。右写真はX軸を中央、追加した竿固定部の手前15mmで止めた状態です。どんどん良い方向に改良されていくので、今後はストツパに当たりオーバーロードで止まる様な若葉マーク・トラブルを起こさない様大事に扱おうと気持ちを新たにしました。

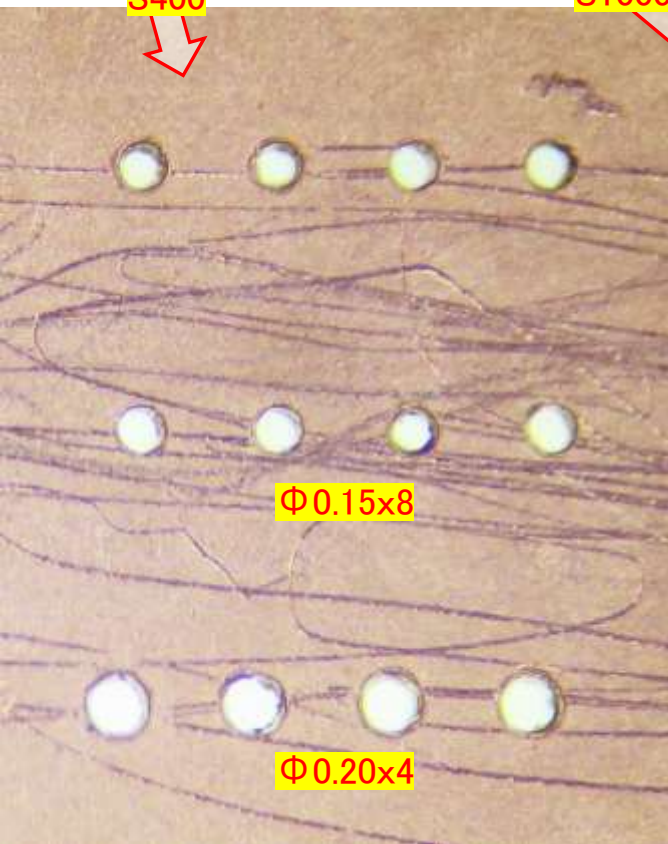
下左(S400)右(S1000)の拡大写真それぞれの内訳は下段:0.2φ, 中, 上段

:0.15φの穴です。ドリルの刃が基板に接触する時の下降スピードが、中段がF0.5, 下段がF0.1と異なっています。これはドリルの刃が細くなるほど表面のチョットした引っかかりで簡単に湾曲してしまうことを気にしてのことでした。ドリルの回転スピードが高く(右), 接触時の下降スピードが低い(上段)ほど正確な位置に穴あけが出来るのではないかとパラメータを変えてみましたが回転スピードが高い方が綺麗な様な気がします。これは**多くの穴開けを行い成績を見なければ判定は困難**です。

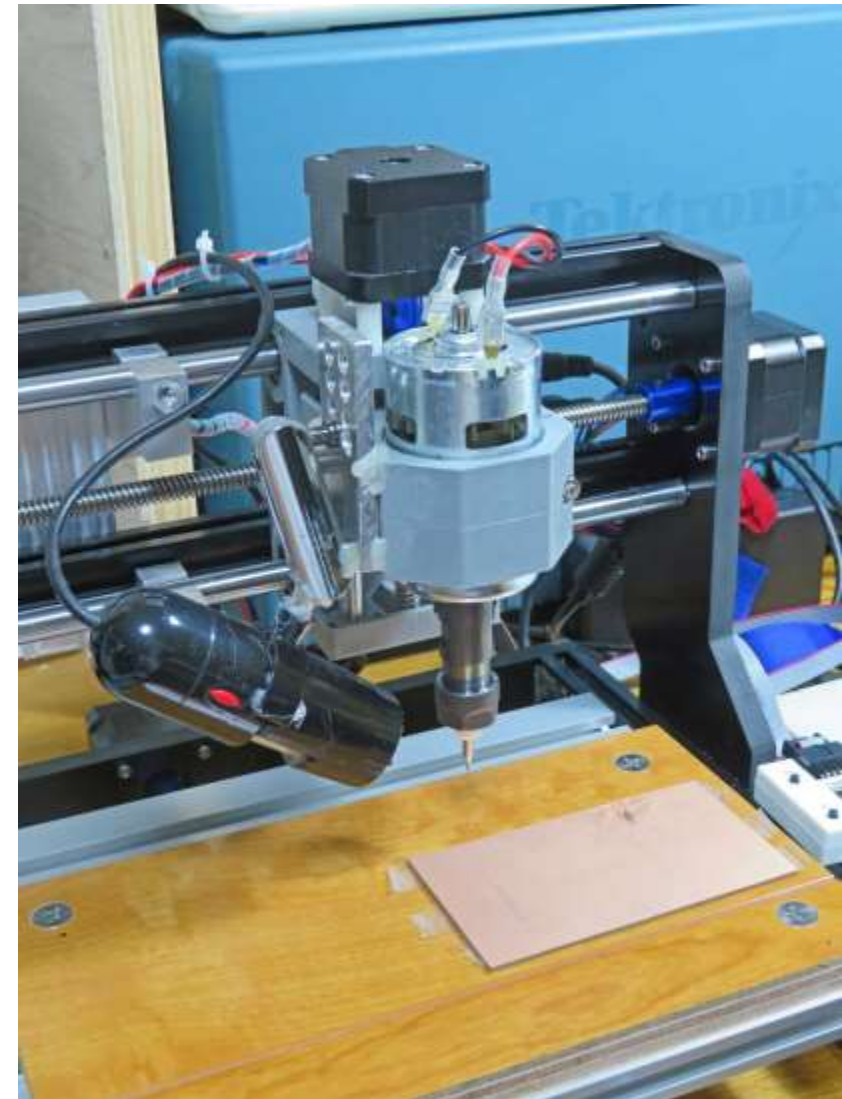
NCNのステージも出っ張りが無い様に改良していますのでその様子を右の写真に示します。硬質床板の上に乗せているプレートは1.5tの生基板で、穴だらけになったら交換するやといになります。
